**Fédération de la Moselle pour la Pêche et  
la Protection du Milieu Aquatique**

La Fédération pour la Pêche et la Protection du Milieu Aquatique de la Moselle a établi le présent protocole afin d'organiser et hiérarchiser un programme de suivi de la reproduction de l'espèce BROCHET **sur le site de la frayère de Sarraltroff**.

Dans le cadre de l'accompagnement du projet LGV Est Européenne, SNCF RESEAU a pour objet de réaliser un partenariat visant au suivi d'une frayère à brochets sur le territoire de la commune de Sarraltroff, sur la rivière la Sarre.

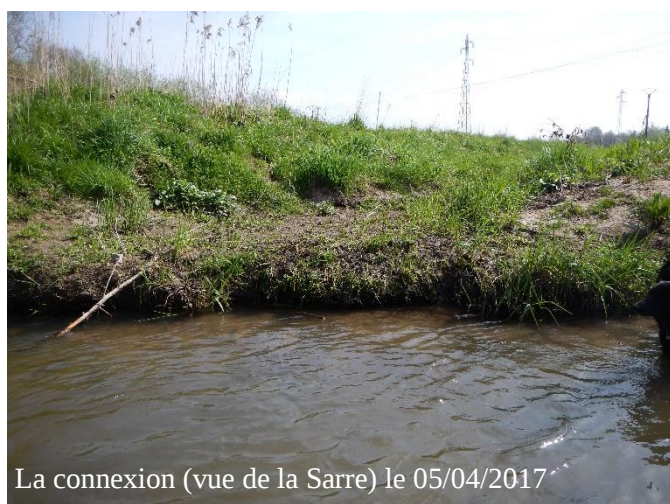
Le CENL a procédé à des mesures de topographie dans la frayère en 2016 et en 2017. Il ressort de ces relevés que la sédimentation théorique au niveau de la connexion avec la Sarre est de 0.52 m, et la sédimentation au niveau du chenal d'écoulement est de 0.56m.

La connexion (vue de la Sarre) le 05/04/2017

Le suivi sera reconduit en février 2018. Des mesures topographiques dans la frayère permettront au début du suivi d'évaluer le dépôt de sédiments dans la frayère pour l'année 2017. Des travaux de reconnexion de la frayère seront à prévoir si cet apport de sédiments est aussi important qu'en 2016.

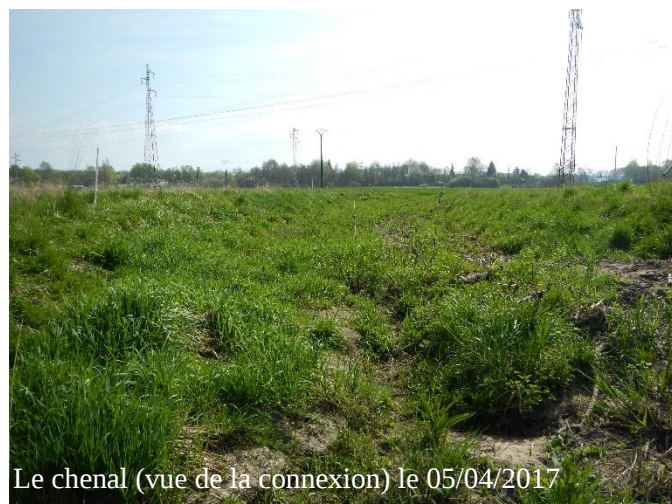
**La frayère n'a donc pas été en eau suffisamment pour répondre aux exigences de reproduction du Brochet.**

Le chenal (vue de la connexion) le 05/04/2017

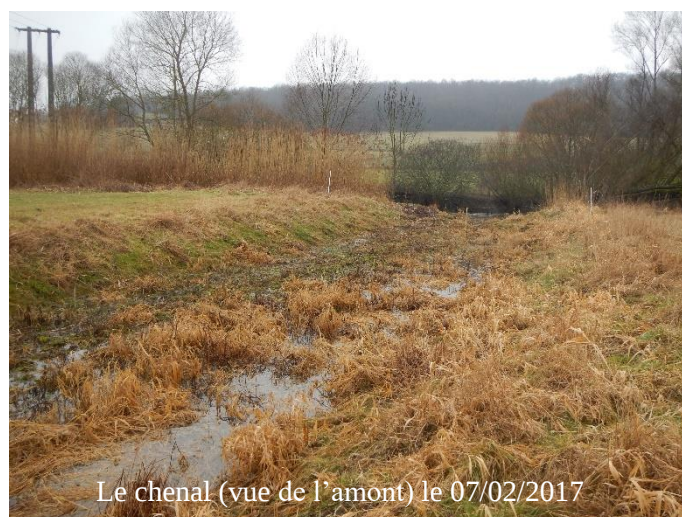
Des supports de ponte sont présents sur toute l'annexe (prairie alluviale). Ils ne présentent pas un facteur limitant pour la reproduction du brochet.
