ANNEE 2018

**Fédération de la Moselle pour la Pêche et  
la Protection du Milieu Aquatique**

## 3. METHODOLOGIE DU SUIVI DE LA REPRODUCTION DU BROCHET DANS LA FRAYERE DE SARRALTROFF

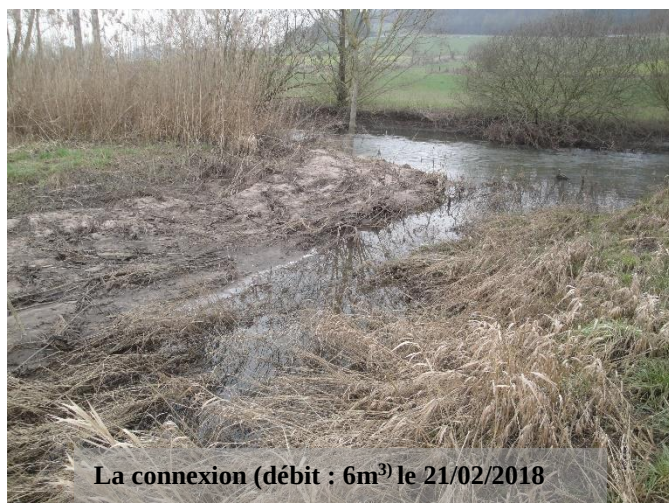
La connexion (débit : 6m<sup>3</sup>) le 21/02/2018

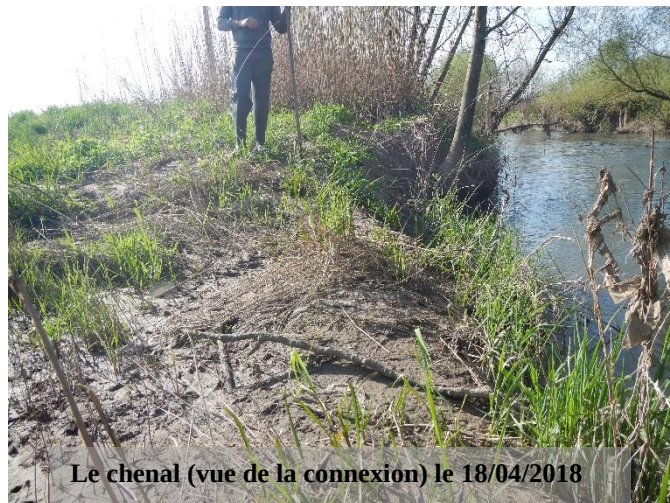
Le chenal (vue de la connexion) le 18/04/2018

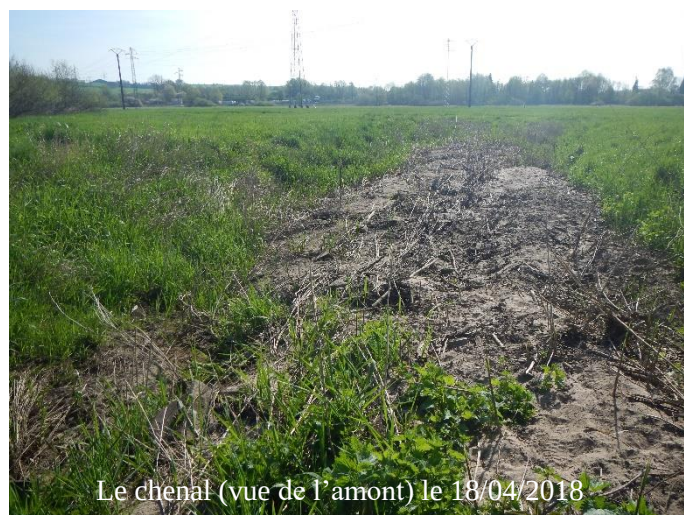
Des supports de ponte sont présents sur toute l'annexe (prairie alluviale), mais au niveau du chenal, en raison de l'atterrissement de sable, il y a peu de végétation. Néanmoins, quelques supports de pontes sont présents et ne présentent pas un facteur limitant pour la reproduction du brochet.
